Siuntion aseman ratasuunnitelma-alueen luontoarvojen tarkastelu 2024

Destia

29.11.2024

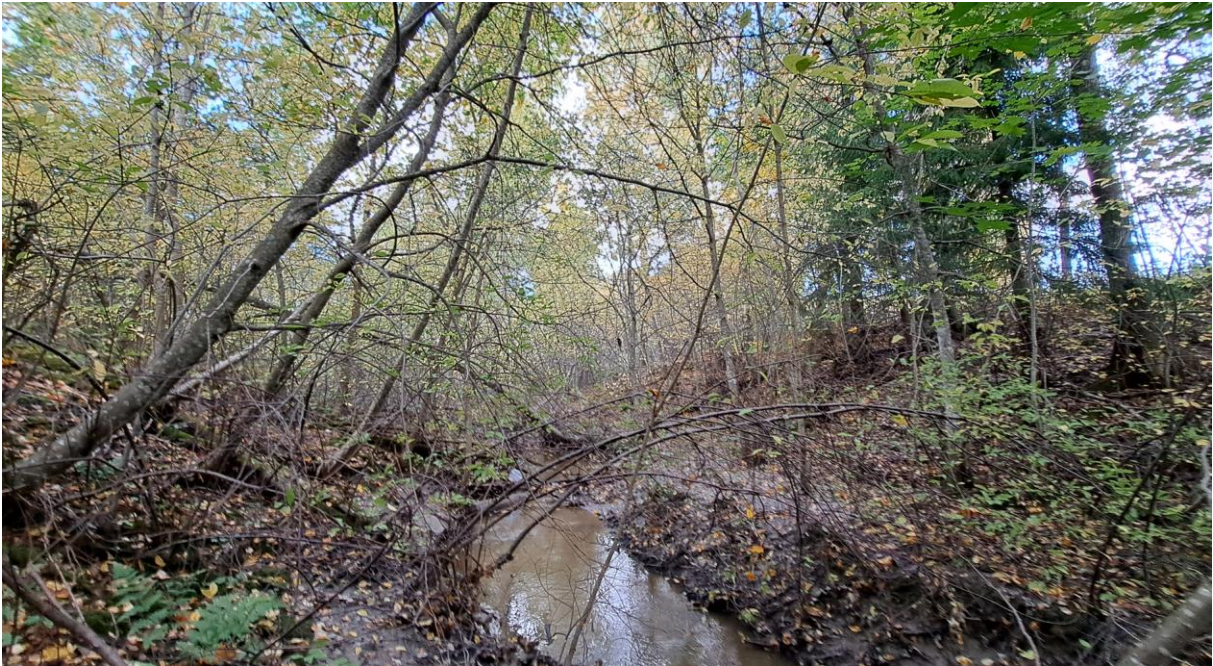
Rautatien eteläpuolella Palonummentiehen rajoittuen puro virtaa loivan, mutta melko syvän uoman pohjalla. Puron varsi on lehtimetsää, joka idän puolella rajoittuu kerrostalon piha-alueeseen. Länsipuolella lehtimetsää on hieman laajemmin. Puro mutkittelee uomassaan osin luontaisesti ja osaksi mahdollisesti oikaistuna tällä lyhyellä radan ja tien välisellä alueella. Puron pohja on savea. Puustoon kuuluu tuomi, koivu, raita, vaahtera, ylempänä muutama kuusi ja nuori tammi. Palonummentien varressa on joitakin isoja koivuja. Purossa on ohutta lahoppua. Puut kaartuvat puron ylle (Kuva 4-3). Puro alittaa Palonummentien (Kuva 4-4) ja rautatien rummulla (Kuva 4-5). Puroon laskee selvitysalueella savinen oja, jonka varressa on levinnyt vieraslaji jättipalsami.

Kuva 4-3. Puron varren lehtipuustoa Palonummentien ja rautatien välissä.

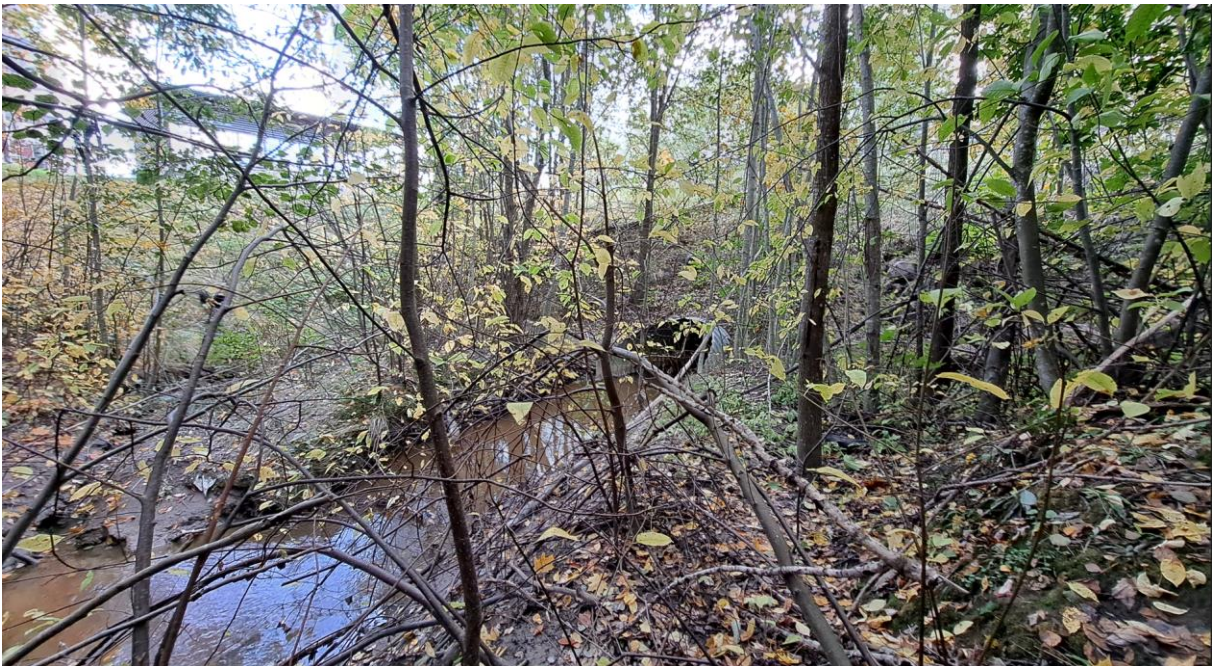
Kuva 4-4. Kuva puron varresta länsirannalta Palonummentien alittavan rummun suuntaan.

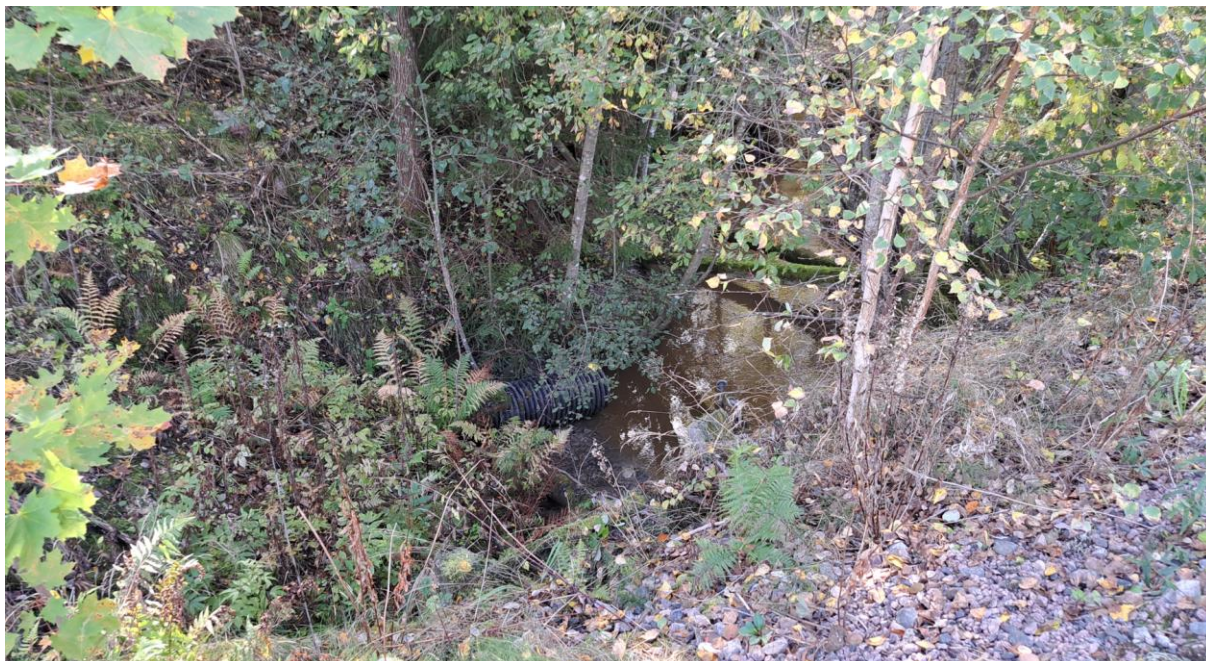
Kuva 4-5. Kuva purouomaan rautatien puolelta.

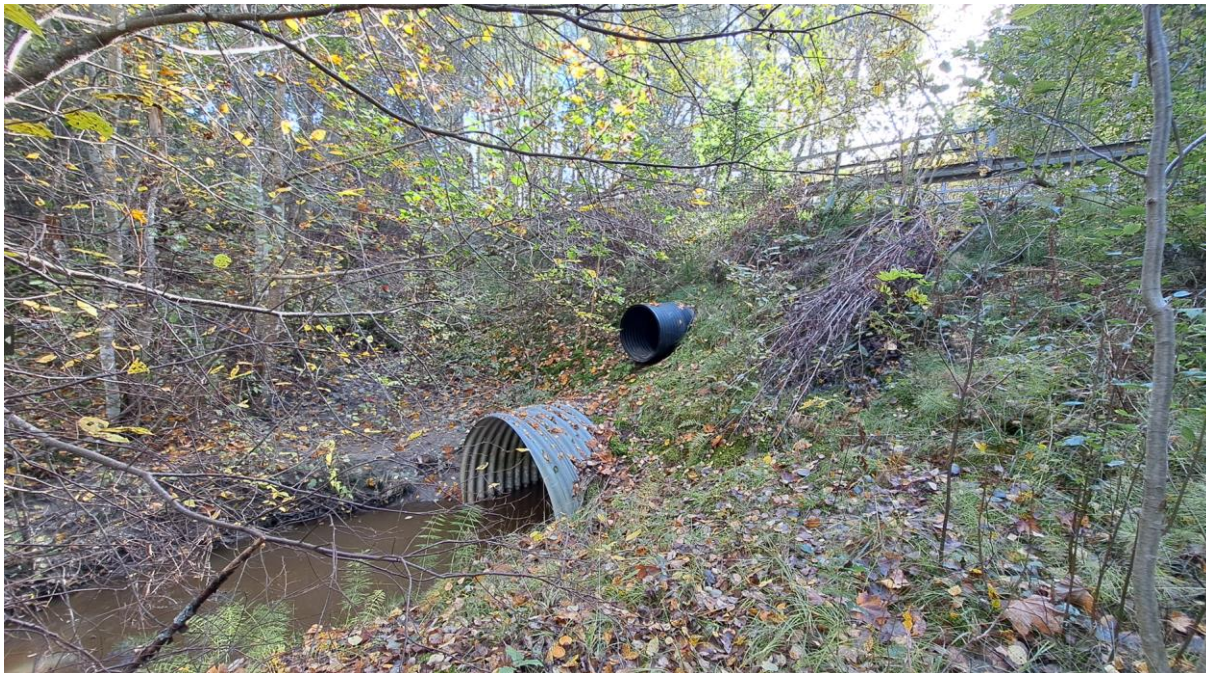
Rautatien pohjoispuolella pyörätien ja radan välisellä alueella puron varsi on lehtipuustoinen. Puro alittaa pyörätien (Kuva 4-6) ja rautatien rummulla. Puron varren puustossa on harmaaleppää, raitaa, koivuja ja tuomea. Pensaskerroksen lajistoon kuuluvat tammen taimet ja koiranheisi. Ojan varsi on melko ryteikköinen (Kuva 4-7). Aluskasvillisuuteen kuuluu mm. vuohenputki ja paikoin kotkansiipi. Oja on savipohjainen ja uoman ylle on kaatunut lahoppuustoa, joka on enimmäkseen ohutta, mutta myös muutama isompi runko on kaatunut uomaan. Rannat ovat saviset ja rinteellä on savivyörymä. Uoma on todennäköisesti luontainen, mutta sitä on voitu hieman oikaista pyörätien päässä. Selvitysalueen tuntumassa on muutamia isompia haapoja, muutama kuusi ja nuorempaa koivua ja raitaa. Radan varsi on pensaikkoinen ja ryteikköinen (Kuva 4-8). Puroon laskee kapeampi purouoma talojen takana lännessä. Sekin virtaa melko syvällä uomassa. Molempien uomien rinteillä on joissakin kohdissa kipattu puutarhajätettä. Myös metalliromua ja vanhaa rakennusjätettä löytyy puron varresta.

Kuva 4-6. Puro alittaa pyörätien rummun kautta selvitysalueen pohjoispuolella.

Rakentamisessa tulee huomioida työmaanaikaisten hulevesien hallinta, jottei puroon kohdistu esimerkiksi kiintoainepitoisia valumavesiä. Mahdollisten uusien rumpuputkien asentamisessa tulee huomioida vesieliöiden liikkuminen, jottei rummuista synny vaellusesteitä. Rakentamisvaiheessa tulee huomioida myös vieraslajien leviämisen estäminen koko alueella.

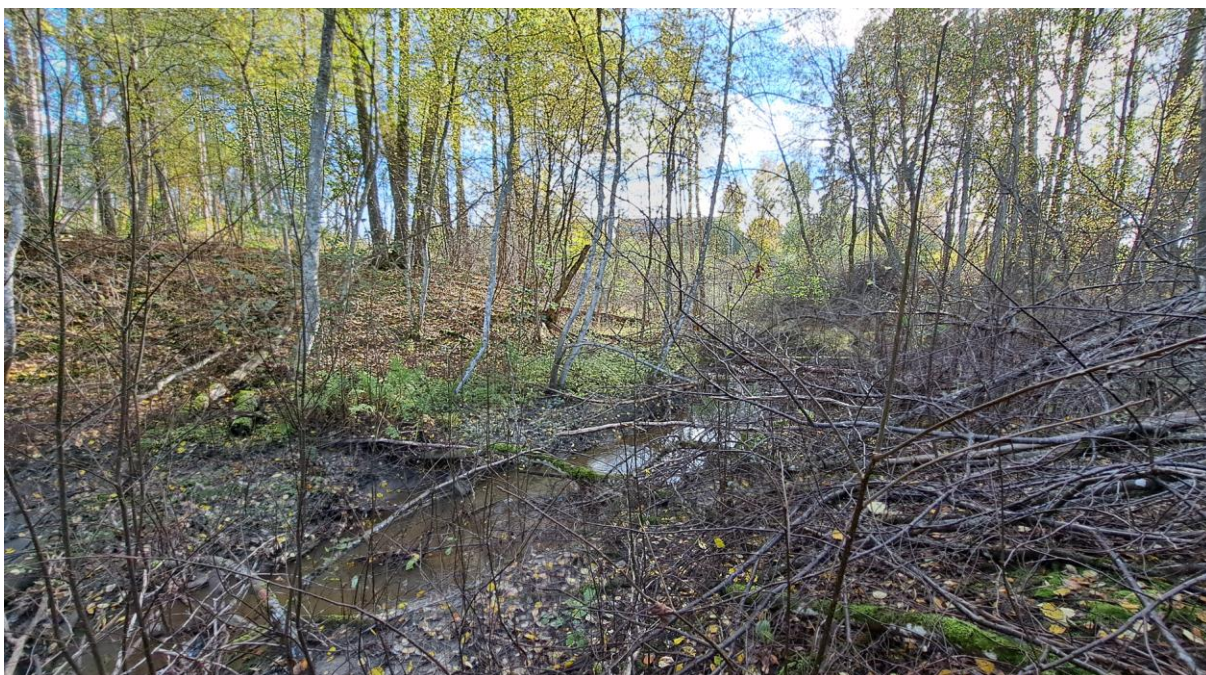
Kuva 4-7. Puron vartta rautatien pohjoispuolella, selvitysalueen ulkopuolella. Kuva radan suuntaan puron länsirannalta.

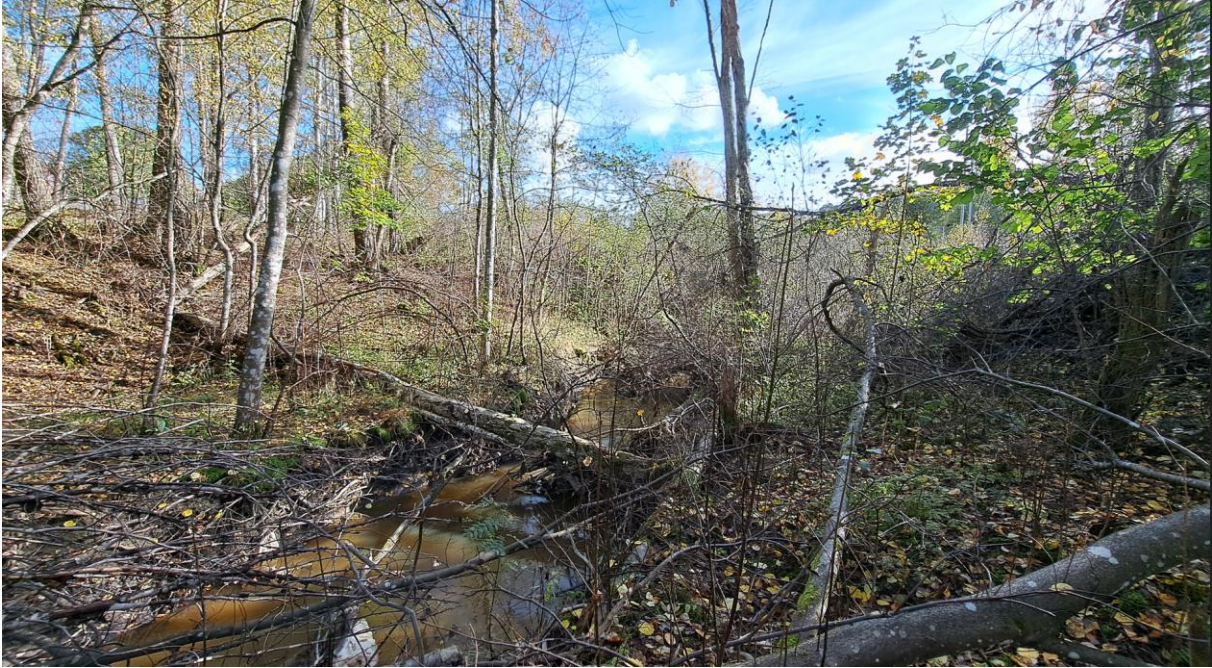
Kuva 4-8. Puron vartta lähellä rataa.

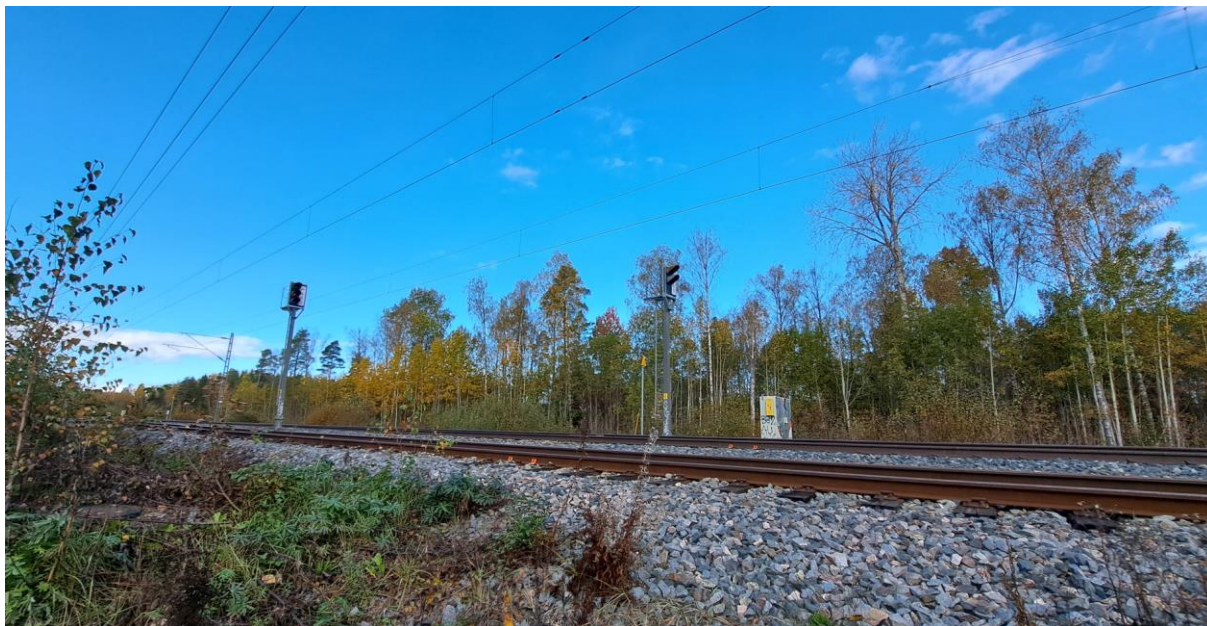
Kuva 4-13. Rautatien pohjoispuolen harvaa lehtimetsikköä. Alueella on joitakin isompia haapoja.

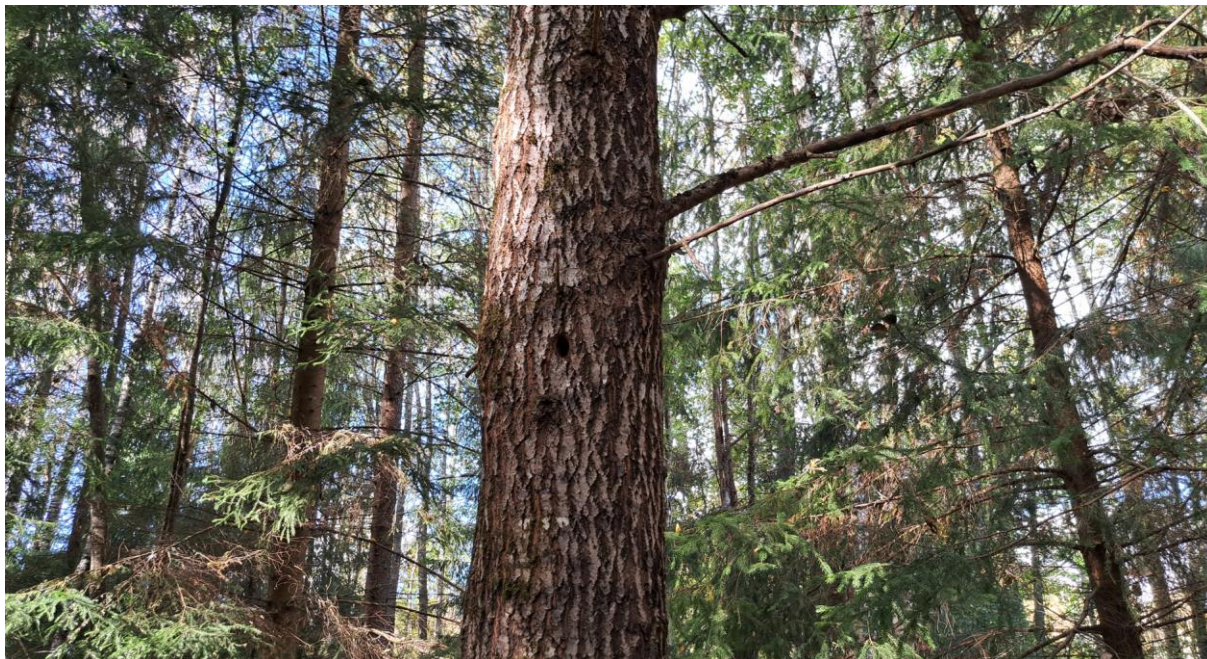
Kuva 4-14. Kolo vanhassa haavassa.

Jos rakentamisen vaikutukset ulottuvat selvitysalueena esitetyn suoja-alueen eteläpuolelle, olisi alueelle hyvä tehdä oikea-aikainen liito-oravaselvitys. Selvitysalueelta sitä ei katsota tarpeelliseksi. Sekä Swecon (2021) että Faunatican (2012) selvityksissä otetaan kantaa ekologiin yhteyksiin/liito-oravan kulkureittiin rautatien yli. Selvitysalueen molemmiin puolin on rakennettua ympäristöä ja pohjoispuolella avointa peltoa, joten alue ei yhteyksien kannalta ole erityisen merkittävä. Selvitysalueen länsipuolella on yhtenäisempiä metsäalueita, joiden kautta ekologiset yhteydet voivat toimia.

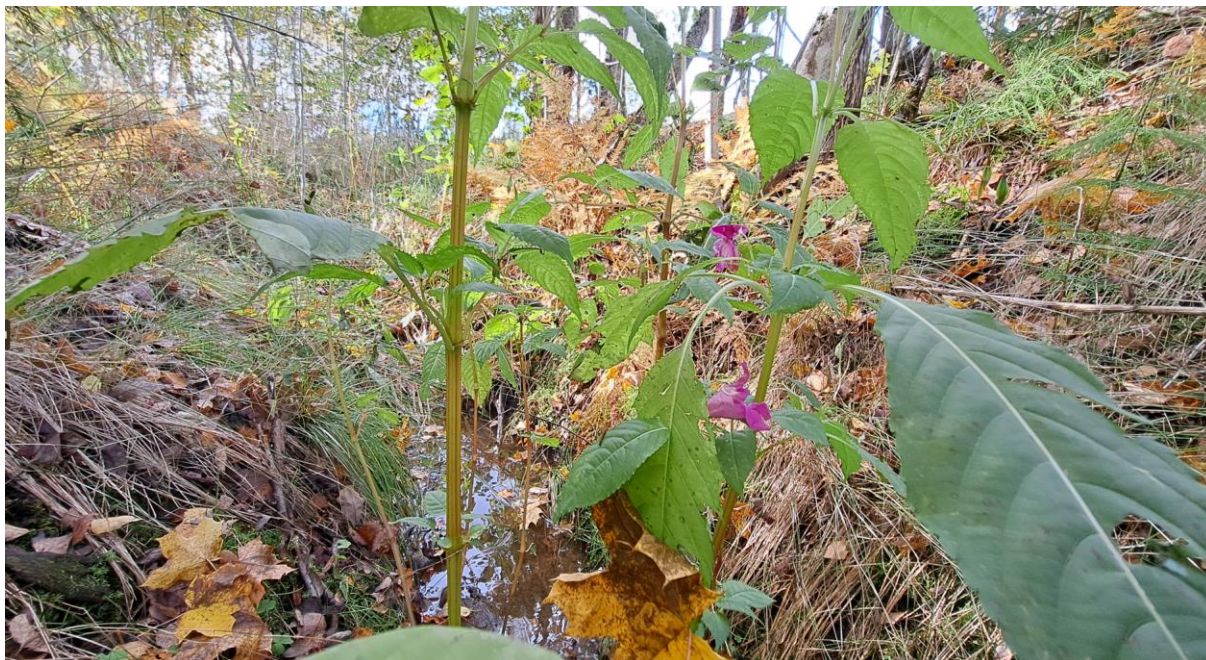
Kuva 5-2. Jättipalsamia kasvaa selvitysalueella rautatien eteläpuolella Brännmalmsbäckenin puroon laskevan ojan varrella.
